# ピアノ練習室の防音対策事例

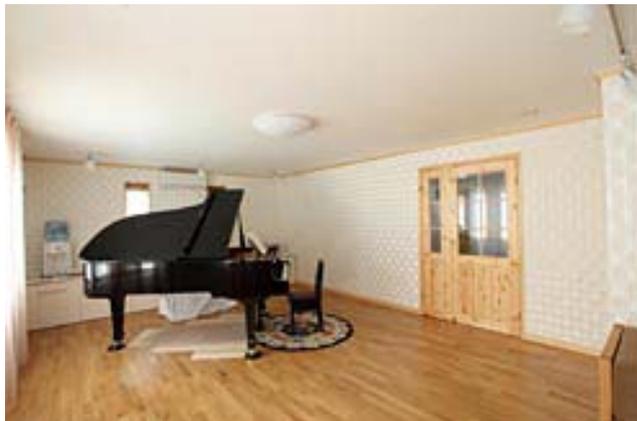
対策前

設置前：過度の反響により音が聞き取りづらい、正確な調律ができないなどの問題があり、ピアノ練習室としては適さない状態だった。

音響測定の結果、設置前の状態は最大で約 0.7 秒と残響時間が長くなっており（ピアノ練習室の推奨残響時間は 0.3~0.4 秒）さらに建物の構造や内装材等さまざまな要因が影響し、500 ヘルツの周波数だけ響きやすい、バランスを欠いた状況であった。

対策案として防音くん室内吸音用と吸音スクリーンを提示し採用いただいた。

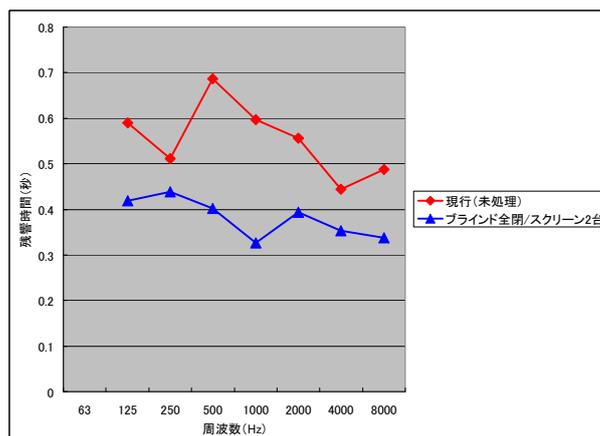
対策前後残響時間を右図に示す。

お客様からのご感想（一部抜粋）；一度ブラインドありの状態を体験してしまうと、ブラインドなしの状態に耐えられないほどの効果を鮮明に感じられる。
