# 音楽室（学校）の防音対策事例

## 《背景》

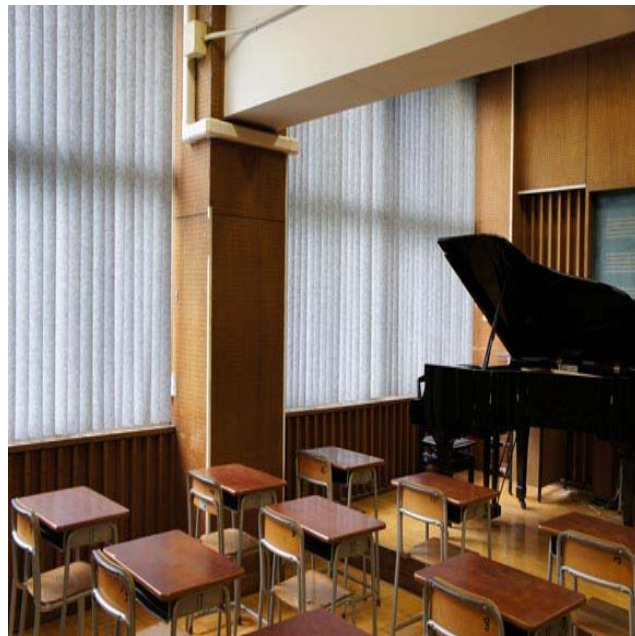
(対策後)

防音くん室内吸音用を使用すれば簡単な工事で音環境の改善が可能で今回は都立高等学校の音楽室の事例を示します、この高校はほかにも会議室、普通教室にも全面的に吸音ブラインドが採用されました。

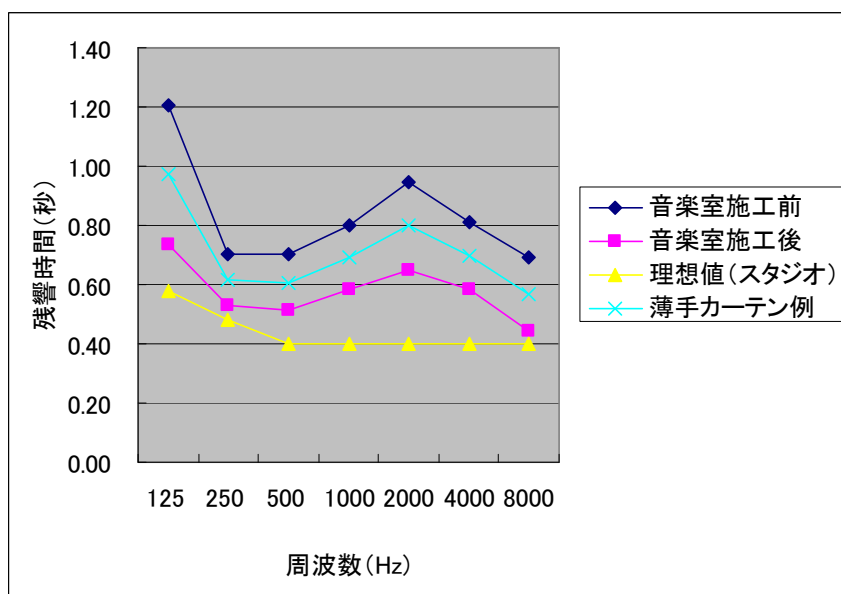
設置前：残響対策がなされておらず、床・壁・天井のほか、机の表面での音の反響も大きい状態。

測定の結果、残響時間の周波数特性は悪かった。

設置後：残響時間が0.6～0.4秒程度に改善され、音楽室として優れた残響時間レベルとなった。（薄手のカーテンでは効果が少ない）
