オーディオルームの防音対策事例

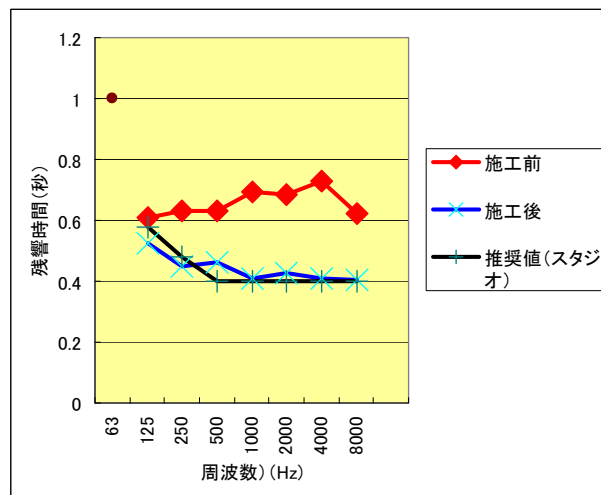
対策前後残響時間を右図に示す。

設置後：残響時間の大幅な改善。1000～4000 ヘルツの反響音を吸音し、整えている。オーディオルームとしての推奨値に近づいた。バランスの良い響きとなった。

お客様のご感想：音量を上げたときに音像がぼやけていたが、ブラインド施工後は大音量にも耐えられる（音質の）部屋となった。

高音域の鳴りが減って聞きやすくなった。中音域はボーカルの音像がはっきりした。低音域は大音量のときにこもらなくなった。
