会議室（学校）の防音対策事例

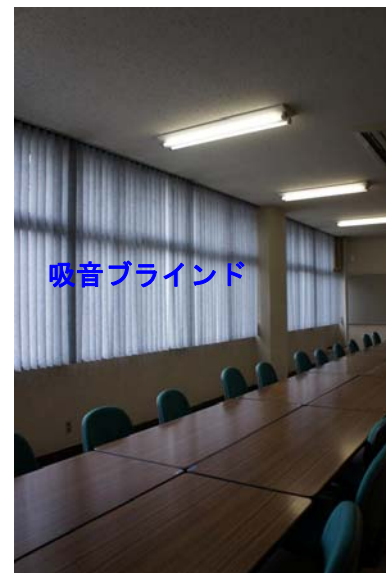
今回の会議室（都立高校）も残響対策がなされておらず、床・壁・天井のほか、机の表面での音の反響も大きい状態でした。測定の結果、残響時間は1.7秒と長く、会議室としては問題のある部屋となっていました。

- ① お客様都立高校で吸音性が不足して、言葉が通りにくいので改善してほしいとの要望あり。
- ② お客様の要望を満たす構造（吸音ブラインド）を提案。
- ③ 検討結果を報告し、お客様の了解を得た後、内装工事を受注（当社関連会社）。
- ④ 防音材構造物を出荷、現地で取り付けの内装工事実施。
- ⑤ 再度、残響時間測定し残響時間が最適値になっていることを確認。

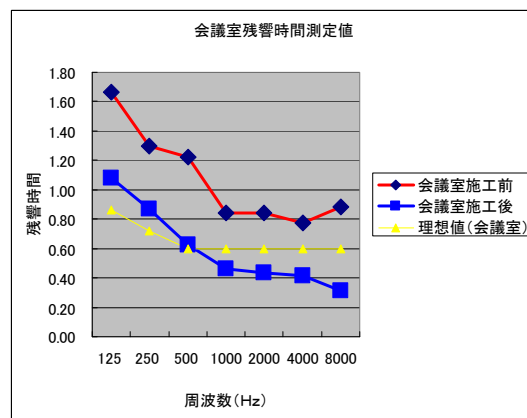
対策前・後残響時間を右図に示す。

対策前の測定の結果、残響時間は1.7秒と長く、会議室としては問題のある部屋となっていた。

設置後は残響時間が1.1~0.4秒程度に改善され、会議室として優れた残響時間レベルとなった。
